## 改善箇所説明図

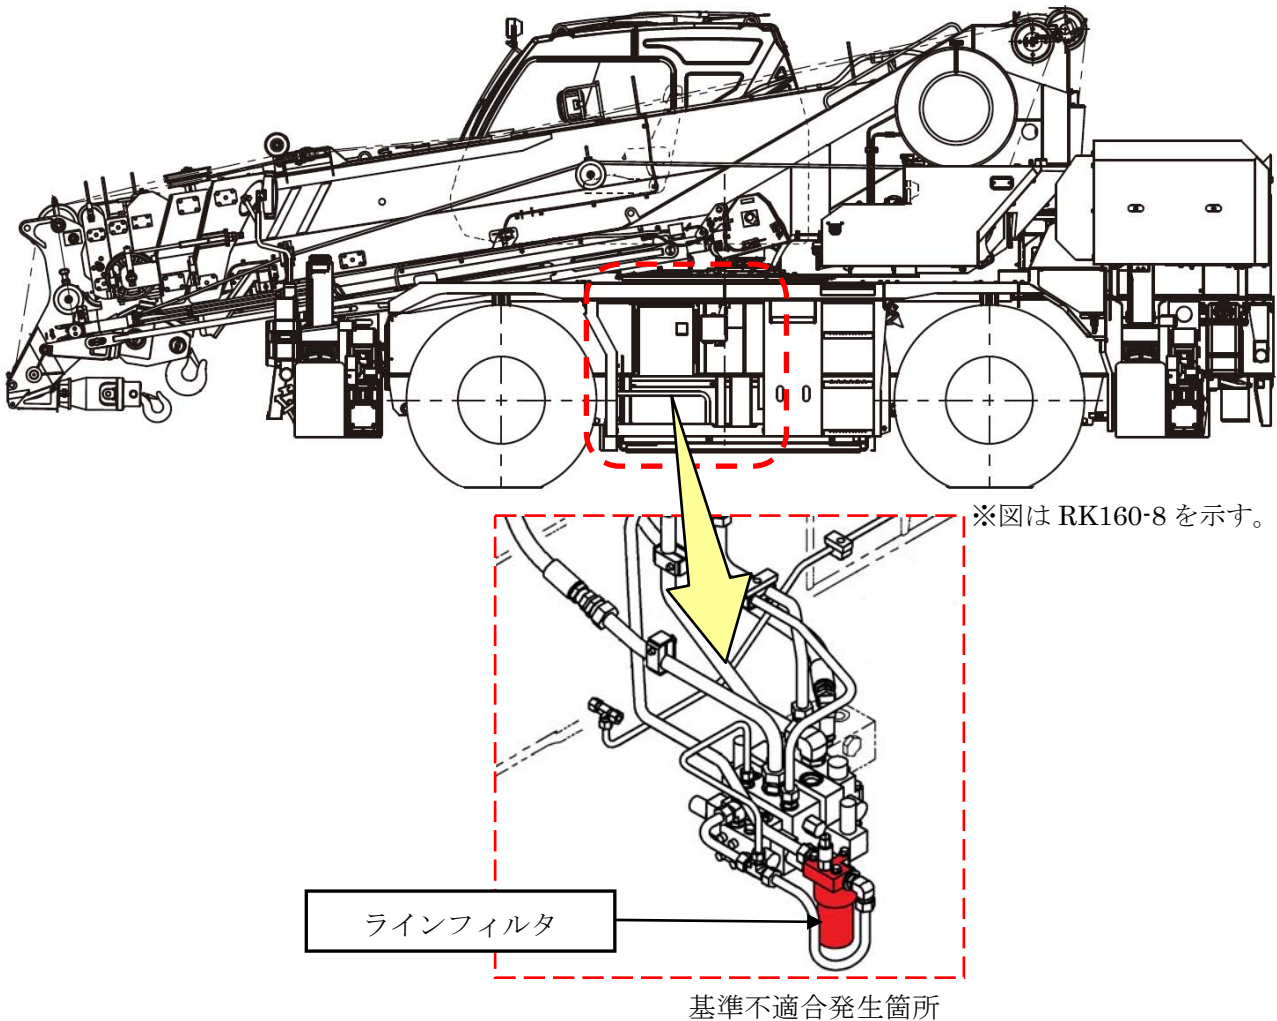
ホイール・クレーンの作動油ラインフィルタにおいて、誤った材質のフィルタヘッドが組み付けられているため、強度が不足しているものがある。そのため、ラインフィルタが損傷し、作動油が漏れ、最悪の場合、ラインフィルタが脱落し他の交通の妨げとなるおそれがある。なお、一部の車種においては、操舵力が増大するおそれがある。

全車両、ラインフィルタを確認し、誤品が装着されている場合は、正規品に交換する。

注：  は交換部品を示す。

識別：フィルタ本体のヘッド部に白色ペイントを行う。
